BAUMPROTOKOLL ZUR FÄLLUNG

BAUMBEURTEILUNG MIT STAMMDATEN

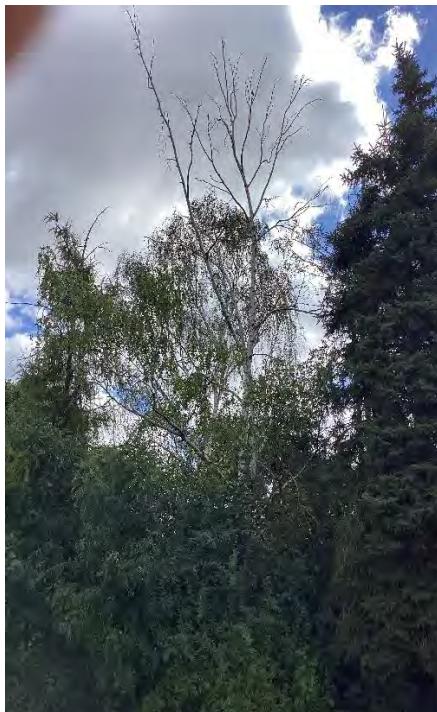
<i>Standort</i>	Grünfläche an Straßenrand
<i>Flurstück</i>	Flur 1 / Flurstück 133/6
<i>Lage</i>	Dorfstraße Ackendorf
<i>Nr. Baumkataster</i>	AC-Fällung-2025-001
<i>Funktion</i>	Baum aus kleinerer Baumgruppe
<i>Baumart</i>	Birke (Betula Pendula.)
<i>Stämmigkeit</i>	1
<i>Vitalität Roloff</i>	2,5
<i>FLL-Entwicklungsphase</i>	Reifephase
<i>Stammdurchmesser</i>	35 cm
<i>Baumhöhe</i>	12 m
<i>Kronendurchmesser</i>	6 m
<i>Schädigungsgrad</i>	Stark geschädigt
<i>Sicherheitserwartung des Verkehrs</i>	Hoch

<i>Krone</i>	Schwere Beeinträchtigung der Funktion
<i>Kronengerüst</i>	In Teilbereichen abgestorben
<i>Stammkopf</i>	Ohne Auffälligkeiten
<i>Stamm</i>	Nicht Einsehbar
<i>Stammfuß</i>	unauffällig
<i>Wurzel</i>	unauffällig
<i>Standplatz</i>	Grünfläche verwildert
<i>Sonstiges</i>

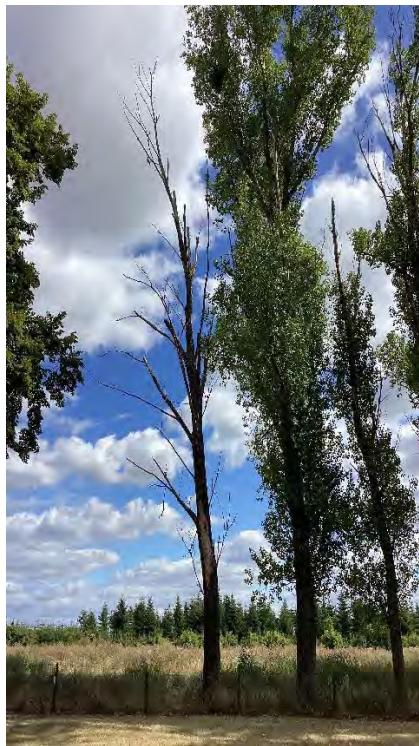
<i>Standort</i>	Grenzbaum Friedhof
<i>Flurstück</i>	Flur 2 / Flurstück 101/31
<i>Lage</i>	Friedhof Ackendorf
<i>Nr. Baumkataster</i>	AC-Fällung-2025-002
<i>Funktion</i>	Grenzbaum zur Weide
<i>Baumart</i>	Pappel (Populus nigra.)
<i>Stämmigkeit</i>	1
<i>Vitalität Roloff</i>	3
<i>FLL-Entwicklungsphase</i>	Alterungsphase
<i>Stammdurchmesser</i>	65 cm
<i>Baumhöhe</i>	25 m
<i>Kronendurchmesser</i>	6 m
<i>Schädigungsgrad</i>	Vollständig abgestorben
<i>Sicherheitserwartung des Verkehrs</i>	Hoch

<i>Krone</i>	Schwere Beeinträchtigung der Funktion
<i>Kronengerüst</i>	Vollständig abgestorben
<i>Stammkopf</i>	unauffällig
<i>Stamm</i>	Rindenverlust über 50%
<i>Stammfuß</i>	unauffällig
<i>Wurzel</i>	unauffällig
<i>Standplatz</i>	Grünfläche auf Friedhof
<i>Sonstiges</i>

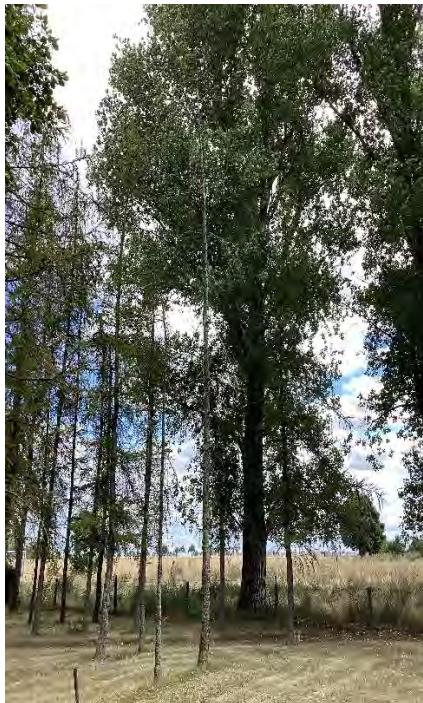
<i>Standort</i>	Friedhof
<i>Flurstück</i>	Flur 2 / Flurstück 101/31
<i>Lage</i>	Friedhof Ackendorf
<i>Nr. Baumkataster</i>	AC-Fällung-2025-003
<i>Funktion</i>	Parkbaum
<i>Baumart</i>	Lärche (Larix decidua)
<i>Stämmigkeit</i>	1
<i>Vitalität Roloff</i>	3
<i>FLL-Entwicklungsphase</i>	Reifephase
<i>Stammdurchmesser</i>	18 cm
<i>Baumhöhe</i>	10 m
<i>Kronendurchmesser</i>	2 m
<i>Schädigungsgrad</i>	Vollständig abgestorben
<i>Sicherheitserwartung des Verkehrs</i>	Hoch

<i>Krone</i>	Schwere Beeinträchtigung der Funktion
<i>Kronengerüst</i>	Vollständig abgestorben
<i>Stammkopf</i>	Unauffällig
<i>Stamm</i>	Rindenverlust über 50%
<i>Stammfuß</i>	Ohne Befund
<i>Wurzel</i>	Aktuell unauffällig
<i>Standplatz</i>	Grünfläche auf Friedhof, kleine Baumgruppe
<i>Sonstiges</i>

<i>Erforderliche Maßnahme</i>	Fällung
<i>Dringlichkeit</i>	6 Monate

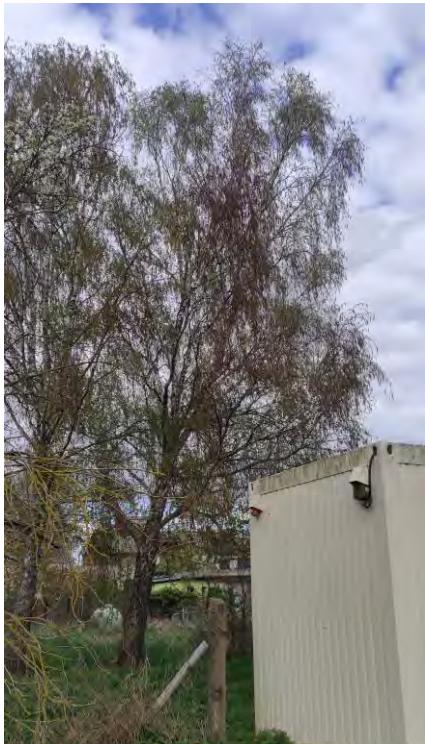
<i>Standort</i>	Jugendclub Ackendorf
<i>Flurstück</i>	Flur 1 / Flurstück 562
<i>Lage</i>	Garten verwildert hinter dem Jugendclub
<i>Nr. Baumkataster</i>	ACK-1740
<i>Funktion</i>	Gartenbaum
<i>Baumart</i>	Birke (Betula pendula)
<i>Stämmigkeit</i>	1
<i>Vitalität Roloff</i>	3
<i>FLL-Entwicklungsphase</i>	Alterungsphase
<i>Stammdurchmesser</i>	41 cm
<i>Baumhöhe</i>	16 m
<i>Kronendurchmesser</i>	12 m
<i>Schädigungsgrad</i>	Stark geschädigt durch Gifteintrag
<i>Sicherheitserwartung des Verkehrs</i>

<i>Krone</i>	Vollständig abgestorben
<i>Kronengerüst</i>	Massiv geschädigt
<i>Stammkopf</i>	unauffällig
<i>Stamm</i>	unauffällig
<i>Stammfuß</i>	Bohrungen von Vergiftung
<i>Wurzel</i>	unauffällig
<i>Standplatz</i>	Garten auf Naturnaher Baumscheibe
<i>Sonstiges</i>

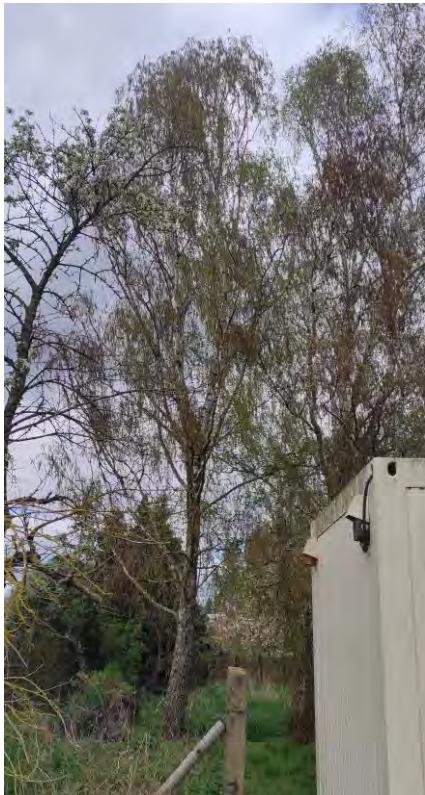
<i>Standort</i>	Jugendclub Ackendorf
<i>Flurstück</i>	Flur 1 / Flurstück 562
<i>Lage</i>	Garten verwildert am Jugendclub Ackendorf
<i>Nr. Baumkataster</i>	ACK-1750
<i>Funktion</i>	Gartenbaum
<i>Baumart</i>	Birke (Betula Pendula)
<i>Stämmigkeit</i>	1
<i>Vitalität Roloff</i>	3
<i>FLL-Entwicklungsphase</i>	Reifephase
<i>Stammdurchmesser</i>	36 cm
<i>Baumhöhe</i>	16 m
<i>Kronendurchmesser</i>	10 m
<i>Schädigungsgrad</i>	Stark geschädigt durch Gifteintrag
<i>Sicherheitserwartung des Verkehrs</i>	Hoch

<i>Krone</i>	Vollständig abgestorben
<i>Kronengerüst</i>	Massiv geschädigt
<i>Stammkopf</i>	Ohne Befund
<i>Stamm</i>	Ohne Befund
<i>Stammfuß</i>	Bohrungen von Vergiftung
<i>Wurzel</i>	Ohne Befund
<i>Standplatz</i>	Garten auf Naturnaher Baumscheibe
<i>Sonstiges</i>

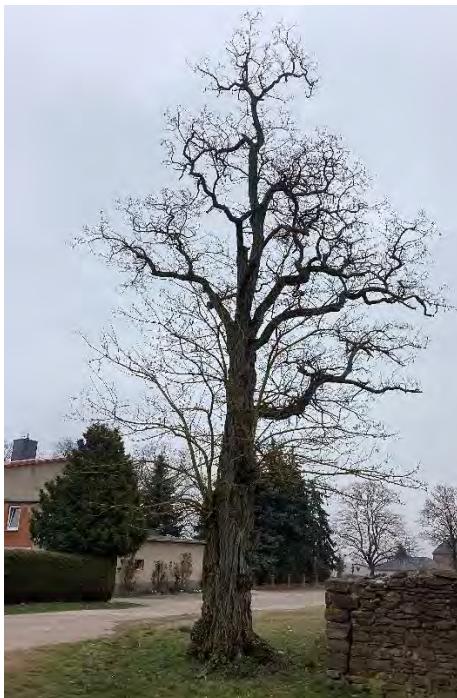
<i>Standort</i>	Straßenbaum
<i>Flurstück</i>	Flur 6 / Flurstück 929
<i>Lage</i>	Burgstraße Bebertal
<i>Nr. Baumkataster</i>	BE-BURGSTR-10060
<i>Funktion</i>	Straßen- oder Alleebaum
<i>Baumart</i>	Robinie (Robinia pseudoacacia)
<i>Stämmigkeit</i>	1
<i>Vitalität Roloff</i>	1,5
<i>FLL-Entwicklungsphase</i>	Alterungsphase
<i>Stammdurchmesser</i>	96 cm
<i>Baumhöhe</i>	14 m
<i>Kronendurchmesser</i>	8 m
<i>Schädigungsgrad</i>	mäßig geschädigt
<i>Sicherheitserwartung des Verkehrs</i>	Hoch

<i>Krone</i>	Eingeschränkte Funktionserfüllung, Bildung Sekundärkrone
<i>Kronengerüst</i>	Eingeschränkte Verzeigungsintensität
<i>Stammkopf</i>	unauffällig
<i>Stamm</i>	Beulen, Stamm- und Stockaustriebe
<i>Stammfuß</i>	unauffällig
<i>Wurzel</i>	Aktuell unauffällig
<i>Standplatz</i>	Grünstreifen zur angrenzenden Mauer
<i>Sonstiges</i>	Fällung nötig durch Baumaßnahme

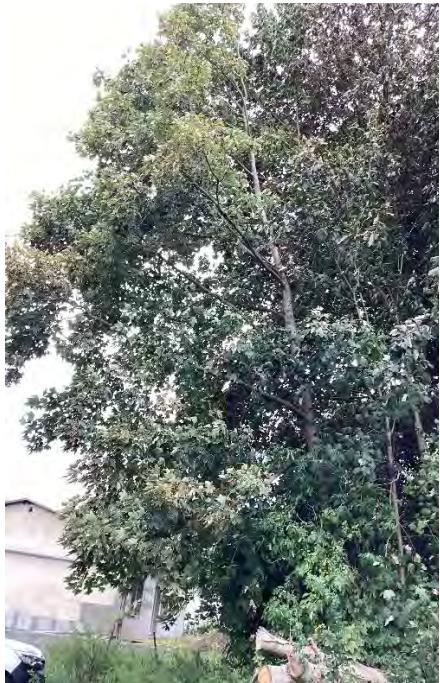
<i>Standort</i>	An der Beber
<i>Flurstück</i>	Flur 8 / Flurstück 123/47
<i>Lage</i>	Randbaum an Wäldchen (Parkplatz)Bebertal
<i>Nr. Baumkataster</i>	BE-Fällung-2025-01
<i>Funktion</i>	Straßenbegleitgrün
<i>Baumart</i>	Ahorn (Acer spezi)
<i>Stämmigkeit</i>	1
<i>Vitalität Roloff</i>	1
<i>FLL-Entwicklungsphase</i>	Reifephase
<i>Stammdurchmesser</i>	29 cm
<i>Baumhöhe</i>	11 m
<i>Kronendurchmesser</i>	6 m
<i>Schädigungsgrad</i>	Leicht geschädigt
<i>Sicherheitserwartung des Verkehrs</i>	Hoch

<i>Krone</i>	Einseitig ausgebildet
<i>Kronengerüst</i>	Wachstum und Entwicklung ausreichend
<i>Stammkopf</i>	unauffällig
<i>Stamm</i>	Schrägstand
<i>Stammfuß</i>	unauffällig
<i>Wurzel</i>	unauffällig
<i>Standplatz</i>	Randbaum an Wäldchen
<i>Sonstiges</i>

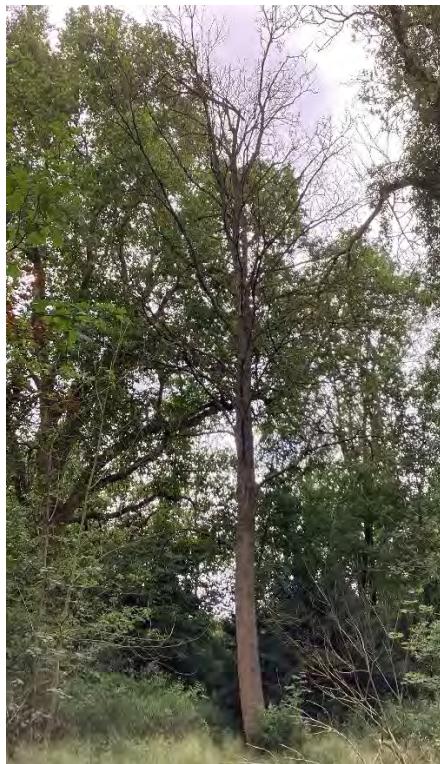
<i>Standort</i>	Friedrich-Schröder-Park
<i>Flurstück</i>	Flur 6 / Flurstück 141/9
<i>Lage</i>	Das Amt
<i>Nr. Baumkataster</i>	BE-Friedrich-Schröder-Park-00229
<i>Funktion</i>	Parkbaum
<i>Baumart</i>	Ahorn (Acer)
<i>Stämmigkeit</i>	1
<i>Vitalität Roloff</i>	3
<i>FLL Entwicklungsphase</i>	Reifephase
<i>Stammdurchmesser</i>	55 cm
<i>Baumhöhe</i>	23 m
<i>Kronendurchmesser</i>	12 m
<i>Schädigungsgrad</i>	Vollständig Abgestorben
<i>Sicherheitserwartung des Verkehrs</i>	Hoch

<i>Krone</i>	Vollständig abgestorben
<i>Kronengerüst</i>	Vollständige Vergreisung
<i>Stammkopf</i>	unauffällig
<i>Stamm</i>	unauffällig
<i>Stammfuß</i>	unauffällig
<i>Wurzel</i>	unauffällig
<i>Standplatz</i>	Park auf Naturnaher Baumscheibe

Erforderliche Maßnahme Dringlichkeit
Fällung
6 Monate

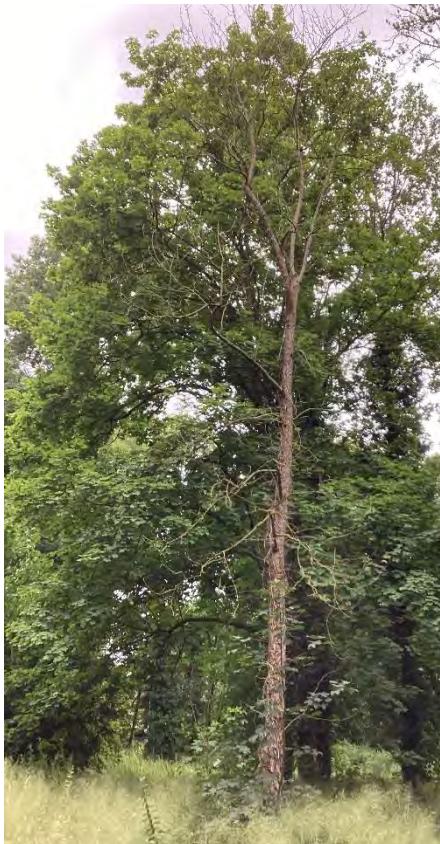
<i>Standort</i>	Friedrich-Schröder-Park
<i>Flurstück</i>	Flur 6 / Flurstück 141/9
<i>Lage</i>	Das Amt
<i>Nr. Baumkataster</i>	BE-Friedrich-Schröder-Park-00256
<i>Funktion</i>	Parkbaum
<i>Baumart</i>	Ahorn (Acer)
<i>Stämmigkeit</i>	1
<i>Vitalität Roloff</i>	3
<i>FLL Entwicklungsphase</i>	Reifephase
<i>Stammdurchmesser</i>	37 cm
<i>Baumhöhe</i>	15 m
<i>Kronendurchmesser</i>	6 m
<i>Schädigungsgrad</i>	Vollständig Abgestorben
<i>Sicherheitserwartung des Verkehrs</i>	Hoch

<i>Krone</i>	Vollständig abgestorben
<i>Kronengerüst</i>	Vollständige Vergreisung
<i>Stammkopf</i>	Ohne Befund
<i>Stamm</i>	Baumfremder Bewuchs abgestorben
<i>Stammfuß</i>	Ohne Befund
<i>Wurzel</i>	Ohne Befund
<i>Standplatz</i>	Park auf Naturnaher Baumscheibe

<i>Erforderliche Maßnahme</i>	Fällung
<i>Dringlichkeit</i>	6 Monate

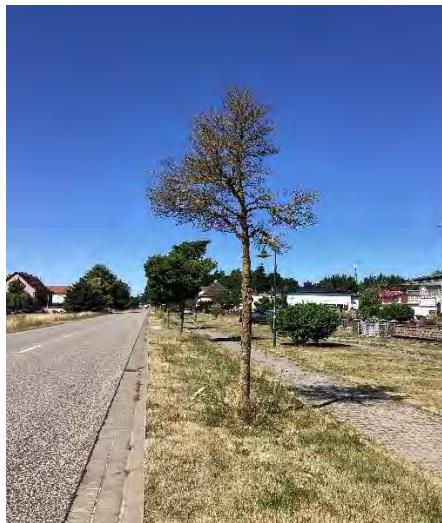
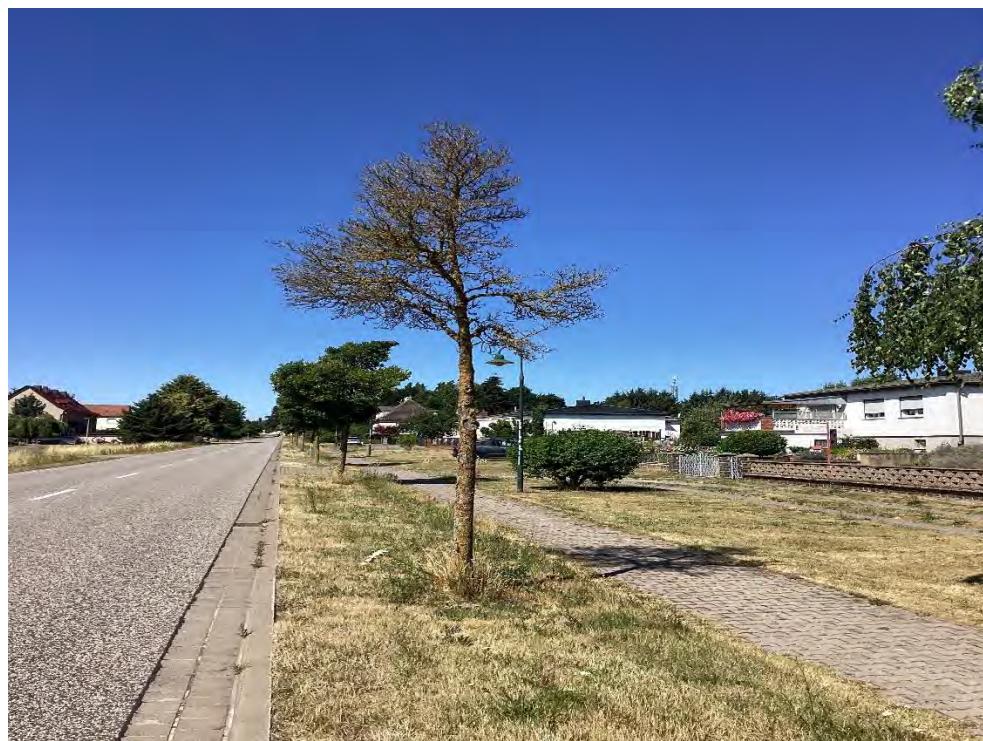
Ansicht Baum

<i>Standort</i>	Bebertal
<i>Flurstück</i>	Flur 4 / Flurstück 192
<i>Lage</i>	Friedensstraße
<i>Nr. Baumkataster</i>	BE-FRIEDENSSTR-10480
<i>Funktion</i>	Straßenbaum
<i>Baumart</i>	Weißdorn (<i>Crataegus monogyna</i>)
<i>Stämmigkeit</i>	1
<i>Vitalität Roloff</i>	VS 5
<i>FLL Entwicklungsphase</i>	Reifephase
<i>Stammdurchmesser</i>	13 cm
<i>Baumhöhe</i>	5,4 m
<i>Kronendurchmesser</i>	2,4 m
<i>Schädigungsgrad</i>	Vollständig abgestorben
<i>Sicherheitserwartung des Verkehrs</i>	Hoch

<i>Krone</i>	Vollständig abgestorben
<i>Kronengerüst</i>	-
<i>Stammkopf</i>	-
<i>Stamm</i>	-
<i>Stammfuß</i>	-
<i>Wurzel</i>	-
<i>Standplatz</i>	An stark frequentierten Gehweg
<i>Sonstiges</i>

<i>Erforderliche Maßnahme</i>	Fällung
<i>Dringlichkeit</i>	2 Wochen

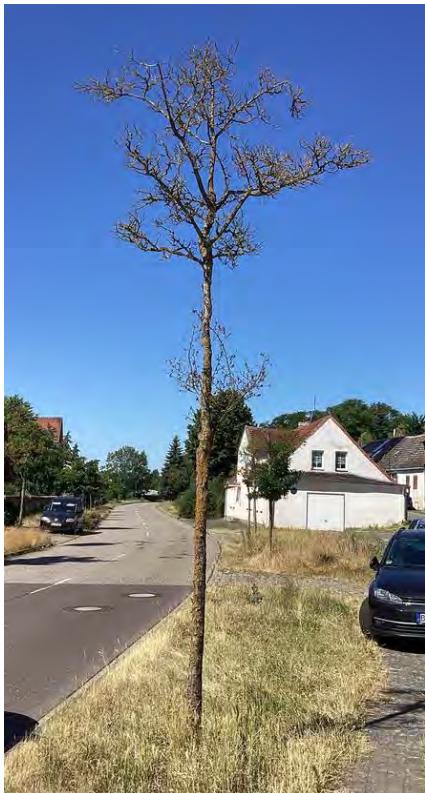
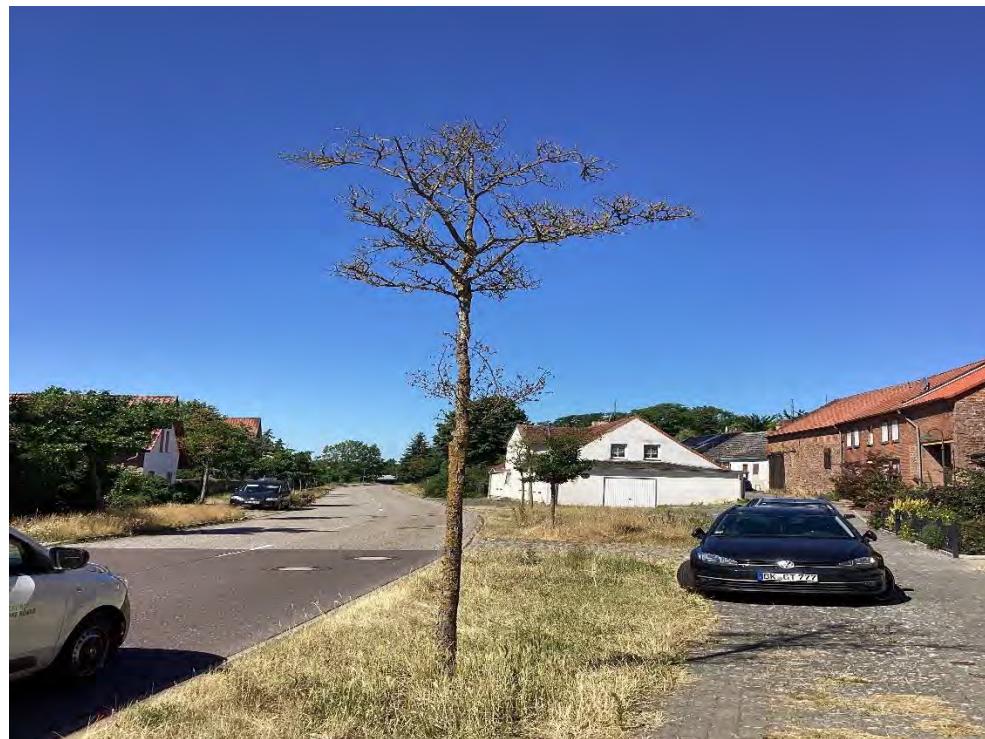
Ansicht Baum

<i>Standort</i>	Bebertal
<i>Flurstück</i>	Flur 6 / Flurstück 657/110
<i>Lage</i>	Friedensstraße
<i>Nr. Baumkataster</i>	BE-FRIEDENSSTR-11090
<i>Funktion</i>	Straßenbaum
<i>Baumart</i>	Weißdorn (<i>Crataegus monogyna</i>)
<i>Stämmigkeit</i>	1
<i>Vitalität Roloff</i>	VS 5
<i>FLL Entwicklungsphase</i>	Reifephase
<i>Stammdurchmesser</i>	15 cm
<i>Baumhöhe</i>	5,5 m
<i>Kronendurchmesser</i>	2 m
<i>Schädigungsgrad</i>	Vollständig abgestorben
<i>Sicherheitserwartung des Verkehrs</i>	Hoch

<i>Krone</i>	Vollständig abgestorben
<i>Kronengerüst</i>	-
<i>Stammkopf</i>	-
<i>Stamm</i>	-
<i>Stammfuß</i>	-
<i>Wurzel</i>	-
<i>Standplatz</i>	Zwischen Gehweg und Fahrbahn
<i>Sonstiges</i>

<i>Erforderliche Maßnahme</i>	Fällung
<i>Dringlichkeit</i>	2 Wochen

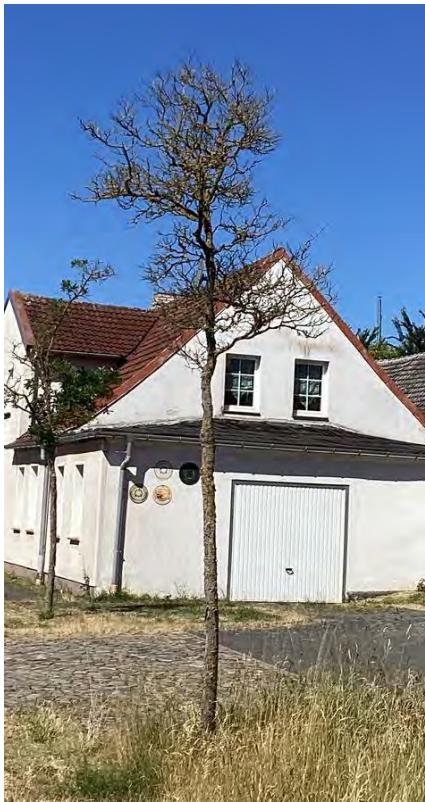
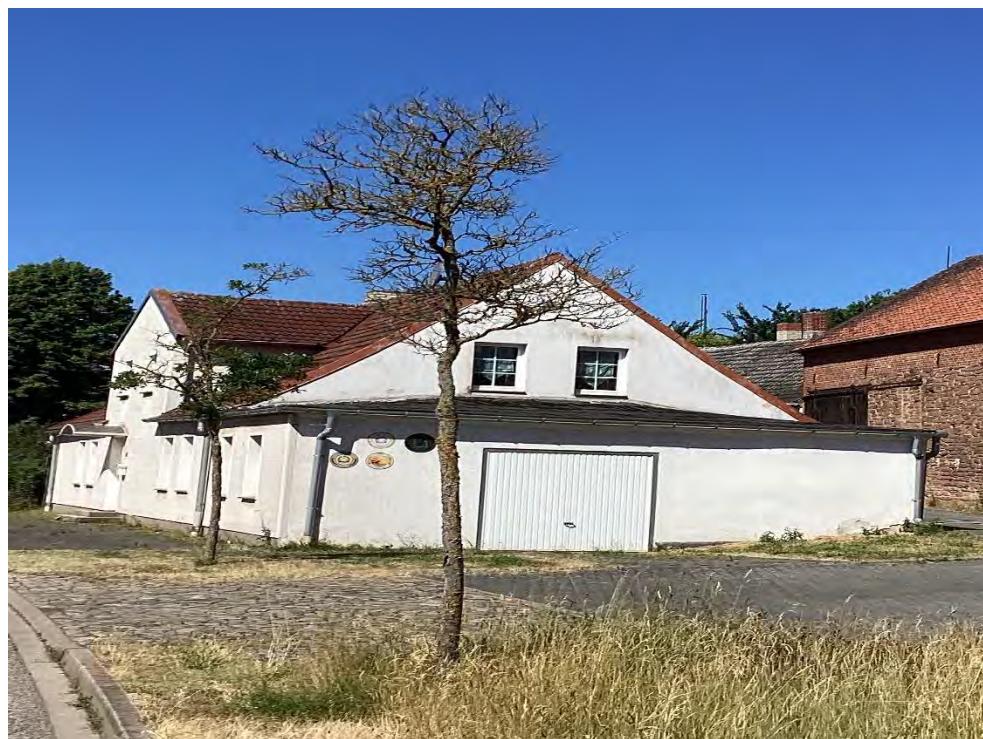
Ansicht Baum

<i>Standort</i>	Bebertal
<i>Flurstück</i>	Flur 6 / Flurstück 657/110
<i>Lage</i>	Friedensstraße
<i>Nr. Baumkataster</i>	BE-FRIEDENSSTR-11110
<i>Funktion</i>	Straßenbaum
<i>Baumart</i>	Weißdorn (Crataegus monogyna)
<i>Stämmigkeit</i>	1
<i>Vitalität Roloff</i>	VS 5
<i>FLL Entwicklungsphase</i>	Reifephase
<i>Stammdurchmesser</i>	15 cm
<i>Baumhöhe</i>	5,1 m
<i>Kronendurchmesser</i>	2,1 m
<i>Schädigungsgrad</i>	Vollständig abgestorben
<i>Sicherheitserwartung des Verkehrs</i>	Hoch

<i>Krone</i>	Vollständig abgestorben
<i>Kronengerüst</i>	-
<i>Stammkopf</i>	-
<i>Stamm</i>	-
<i>Stammfuß</i>	-
<i>Wurzel</i>	-
<i>Standplatz</i>	Zwischen Gehweg und Fahrbahn
<i>Sonstiges</i>

<i>Erforderliche Maßnahme</i>	Fällung
<i>Dringlichkeit</i>	2 Wochen

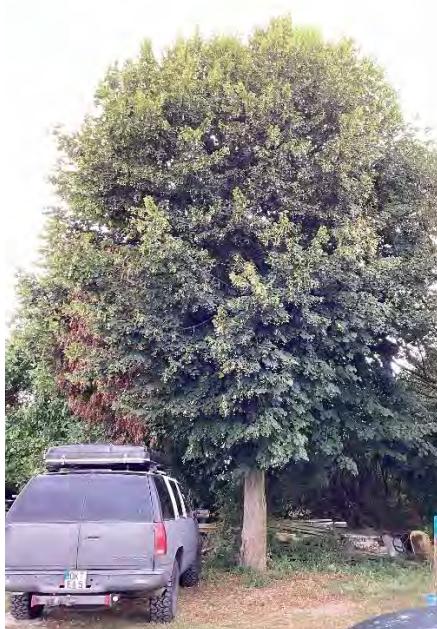
<i>Standort</i>	Bebertal
<i>Flurstück</i>	Flur 6 / Flurstück 1138
<i>Lage</i>	An der Beber
<i>Nr. Baumkataster</i>	BE-An-der-Beber-001
<i>Funktion</i>	Bestandteil kleiner Baumgruppe
<i>Baumart</i>	Winterlinde (<i>Tilia cordata</i>)
<i>Stämmigkeit</i>	1
<i>Vitalität Roloff</i>	1,5
<i>FLL Entwicklungsphase</i>	Reifephase
<i>Stammdurchmesser</i>	42 cm
<i>Baumhöhe</i>	12,5 m
<i>Kronendurchmesser</i>	7 m
<i>Schädigungsgrad</i>	mäßig geschädigt
<i>Sicherheitserwartung des Verkehrs</i>	Hoch (parkende Autos)

<i>Krone</i>	Vitale Krone mit einem trockenem Grobast
<i>Kronengerüst</i>	Artypischer Kronenaufbau mit vollen Zuwachs
<i>Stammkopf</i>	Zwiesel mit Kompensationswachstum
<i>Stamm</i>	Deutliche Schäden mit Kompensationswachstum
<i>Stammfuß</i>	Größerer Anfahrschaden gut kompensiert
<i>Wurzel</i>	Ohne Befund
<i>Standplatz</i>	Kleinere Baumgruppe an einer Fuhrt der Beber

<i>Sonstiges</i>	Durch eine anstehende Baummaßnahme, kommt es zu einer massiven Schädigung des Baumes. Entnahme und Neupflanzung wird von Seiten des Bauamtes angestrebt.
------------------	--

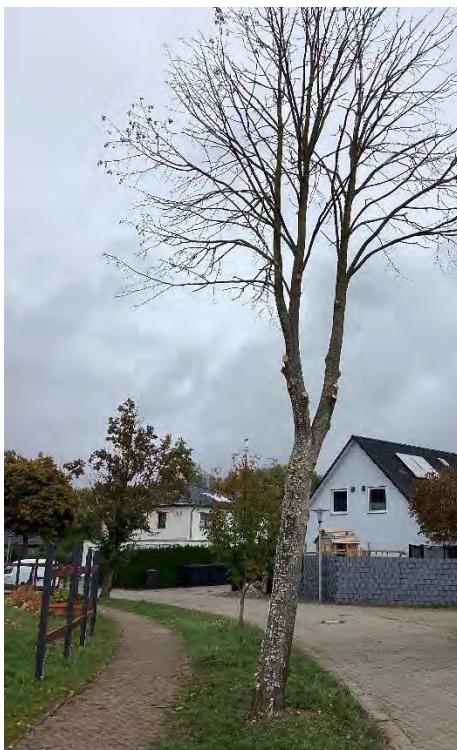
<i>Standort</i>	Straßenbaum
<i>Flurstück</i>	Flur 5 / Flurstück 524
<i>Lage</i>	Im Ring Eichenbarleben
<i>Nr. Baumkataster</i>	Ei-Fällung-001
<i>Funktion</i>	Straßen- oder Alleebaum
<i>Baumart</i>	Linde (Tilia cordata)
<i>Stämmigkeit</i>	1
<i>Vitalität Roloff</i>	3
<i>FLL-Entwicklungsphase</i>	Reifephase
<i>Stammdurchmesser</i>	30 cm
<i>Baumhöhe</i>	10 m
<i>Kronendurchmesser</i>	5 m
<i>Schädigungsgrad</i>	Stärker geschädigt
<i>Sicherheitserwartung des Verkehrs</i>	Hoch

<i>Krone</i>	Schwere Beeinträchtigung der Funktion
<i>Kronengerüst</i>	Erhebliche Schäden
<i>Stammkopf</i>	unauffällig
<i>Stamm</i>	Pilz Spaltblättling
<i>Stammfuß</i>	unauffällig
<i>Wurzel</i>	Aktuell unauffällig
<i>Standplatz</i>	Grünstreifen zwischen Gehweg und Straße
<i>Sonstiges</i>

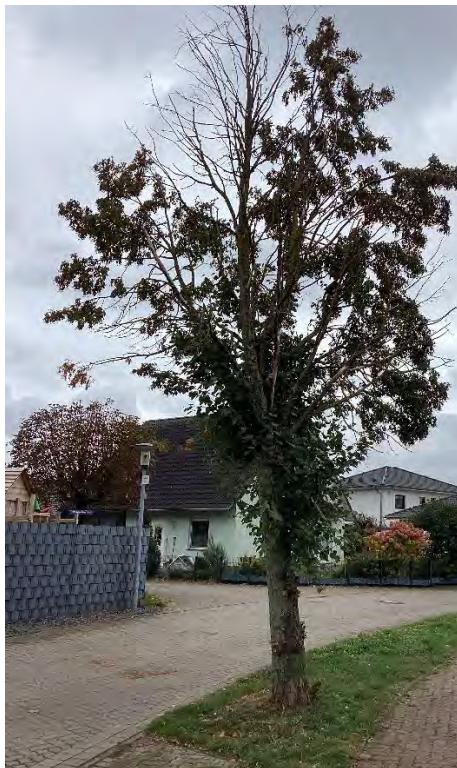
<i>Standort</i>	Straßenbaum
<i>Flurstück</i>	Flur 5 / Flurstück 524
<i>Lage</i>	Im Ring Eichenbarleben
<i>Nr. Baumkataster</i>	Ei-Fällung-002
<i>Funktion</i>	Straßen- oder Alleebaum
<i>Baumart</i>	Linde (<i>Tilia cordata</i>)
<i>Stämmigkeit</i>	1
<i>Vitalität Roloff</i>	3
<i>FLL-Entwicklungsphase</i>	Reifephase
<i>Stammdurchmesser</i>	32 cm
<i>Baumhöhe</i>	9 m
<i>Kronendurchmesser</i>	5 m
<i>Schädigungsgrad</i>	Stärker geschädigt
<i>Sicherheitserwartung des Verkehrs</i>	Hoch

<i>Krone</i>	In Teilbereichen abgestorben
<i>Kronengerüst</i>	Erhebliche Schäden
<i>Stammkopf</i>	unauffällig
<i>Stamm</i>	Stamm- und Stockaustriebe
<i>Stammfuß</i>	unauffällig
<i>Wurzel</i>	Aktuell unauffällig
<i>Standplatz</i>	Grünstreifen zwischen Gehweg und Straße
<i>Sonstiges</i>

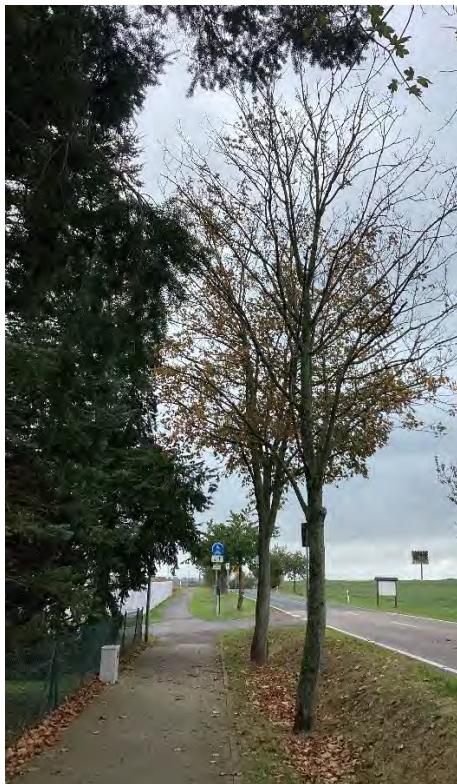
<i>Standort</i>	Friedhof
<i>Flurstück</i>	Flur 3 / Flurstück 81104, 466/5
<i>Lage</i>	Hauptstraße
<i>Nr. Baumkataster</i>	Groß Santersleben
<i>Funktion</i>	GR-S-HAUPTSTR-10020
<i>Baumart</i>	Straßen- und Alleebaum
<i>Stämmigkeit</i>	Linde (Tilia cordata)
<i>Vitalität Roloff</i>	1
<i>FLL-Entwicklungsphase</i>	3
<i>Stammdurchmesser</i>	Reifephase
<i>Baumhöhe</i>	26 cm
<i>Kronendurchmesser</i>	10 m
<i>Schädigungsgrad</i>	4 m
<i>Sicherheitserwartung des Verkehrs</i>	Vollständig abgestorben
	Hoch

<i>Krone</i>	Schwere Beeinträchtigung der Funktion
<i>Kronengerüst</i>	Erhebliche Schäden
<i>Stammkopf</i>	Unauffällig
<i>Stamm</i>	Aktuell unauffällig
<i>Stammfuß</i>	Unauffällig
<i>Wurzel</i>	Aktuell unauffällig
<i>Standplatz</i>	Zwischen Fußweg und Straße im Straßengraben
<i>Sonstiges</i>

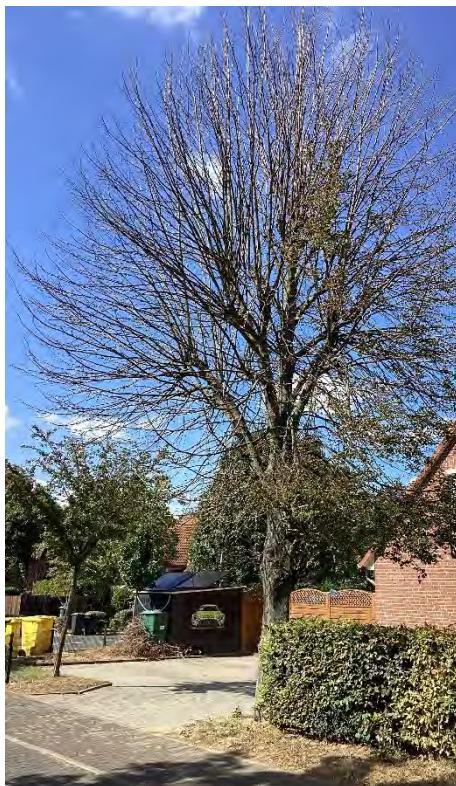
<i>Standort</i>	Straßenbaum
<i>Flurstück</i>	Flur 1 / Flurstück 2/4
<i>Lage</i>	Lilienstraße Hohenwarsleben
<i>Nr. Baumkataster</i>	HO-Fällung-2025-002
<i>Funktion</i>	Straßen- oder Alleebaum
<i>Baumart</i>	Linde (<i>Tilia cordata</i>)
<i>Stämmigkeit</i>	1
<i>Vitalität Roloff</i>	3
<i>FLL-Entwicklungsphase</i>	Reifephase
<i>Stammdurchmesser</i>	28 cm
<i>Baumhöhe</i>	12 m
<i>Kronendurchmesser</i>	7 m
<i>Schädigungsgrad</i>	abgestorben
<i>Sicherheitserwartung des Verkehrs</i>	Hoch

<i>Krone</i>	Schwere Beeinträchtigung der Funktion
<i>Kronengerüst</i>	Erhebliche Schäden
<i>Stammkopf</i>	unauffällig
<i>Stamm</i>	Aktuell unauffällig
<i>Stammfuß</i>	unauffällig
<i>Wurzel</i>	Aktuell unauffällig
<i>Standplatz</i>	Wohnsiedlung neben Einfahrt
<i>Sonstiges</i>

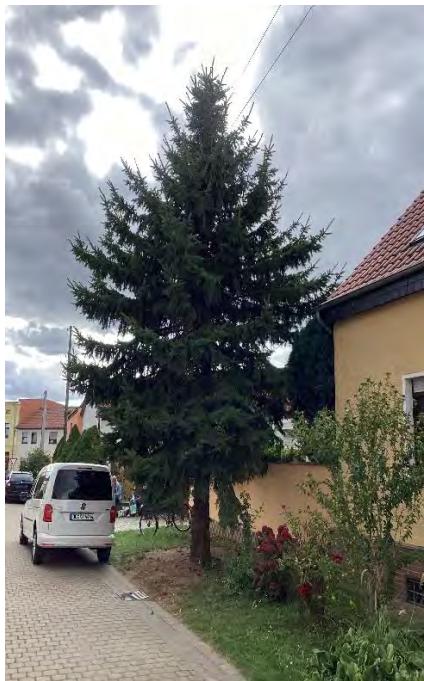
<i>Standort</i>	Straßenbegleitgrün
<i>Flurstück</i>	Flur 2 / Flurstück 13/6
<i>Lage</i>	Karl-Marx-Straße Niederndodeleben
<i>Nr. Baumkataster</i>	NDL-Fällung-001
<i>Funktion</i>	Straßen- oder Alleebaum
<i>Baumart</i>	Tanne (Abies alba)
<i>Stämmigkeit</i>	1
<i>Vitalität Roloff</i>	1
<i>FLL-Entwicklungsphase</i>	Reifephase
<i>Stammdurchmesser</i>	35 cm
<i>Baumhöhe</i>	8 m
<i>Kronendurchmesser</i>	5 m
<i>Schädigungsgrad</i>	Leicht geschädigt
<i>Sicherheitserwartung des Verkehrs</i>	Hoch

<i>Krone</i>	Wachstum und Entwicklung arttypisch
<i>Kronengerüst</i>	Voller Zuwachs
<i>Stammkopf</i>	unauffällig
<i>Stamm</i>	Keine Rindenschäden
<i>Stammfuß</i>	unauffällig
<i>Wurzel</i>	unauffällig
<i>Standplatz</i>	Grünstreifen zwischen Wohnhaus und Straße
<i>Sonstiges</i>	Krone in Stromleitung eingewachsen. Lichtraum Gebäude und Straße nicht ausreichen.

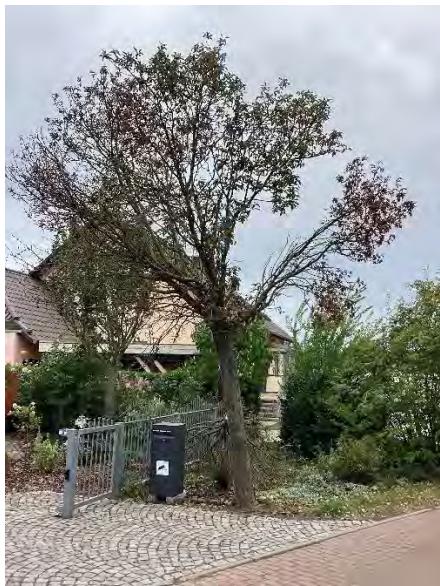
<i>Standort</i>	Grünfläche vor Eigenheim
<i>Flurstück</i>	Flur 2 / Flurstück 309/53
<i>Lage</i>	Im Cönterstieg Niederndodeleben
<i>Nr. Baumkataster</i>	NDL-Fällung-003
<i>Funktion</i>	Solitärbbaum
<i>Baumart</i>	Mehlbeere (Sorbus spec.)
<i>Stämmigkeit</i>	1
<i>Vitalität Roloff</i>	2,5
<i>FLL-Entwicklungsphase</i>	Reifephase
<i>Stammdurchmesser</i>	25 cm
<i>Baumhöhe</i>	5 m
<i>Kronendurchmesser</i>	4 m
<i>Schädigungsgrad</i>	Stark geschädigt
<i>Sicherheitserwartung des Verkehrs</i>	Hoch

<i>Krone</i>	Schwere Beeinträchtigung der Funktion
<i>Kronengerüst</i>	In Teilbereichen abgestorben
<i>Stammkopf</i>	Einfaulungen
<i>Stamm</i>	Stark geschädigt
<i>Stammfuß</i>	unauffällig
<i>Wurzel</i>	unauffällig
<i>Standplatz</i>	An Grundstückseinfahrt
<i>Sonstiges</i>	Starkastbruch Kronenansatz

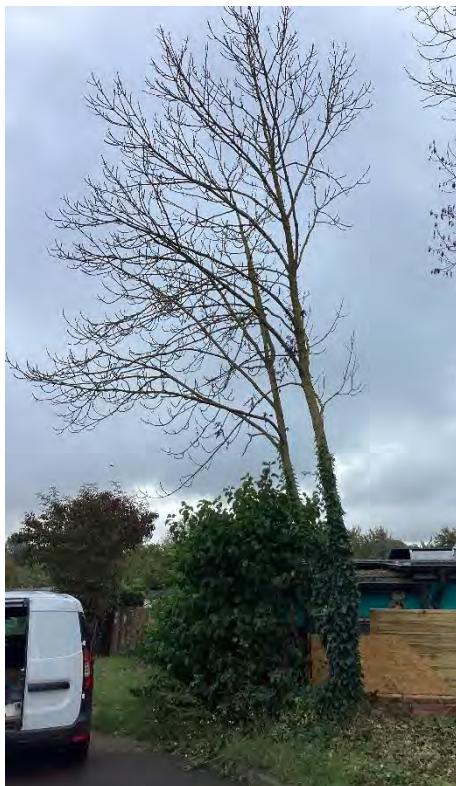
<i>Standort</i>	Straßenbaum
<i>Flurstück</i>	Flur 3 / Flurstück 791
<i>Lage</i>	Olvenstedter Weg Niederndodeleben
<i>Nr. Baumkataster</i>	NDL-Fällung-004
<i>Funktion</i>	Straßen- oder Alleebaum
<i>Baumart</i>	Esche (Fraxinus excelsior)
<i>Stämmigkeit</i>	2
<i>Vitalität Roloff</i>	3
<i>FLL-Entwicklungsphase</i>	Reifephase
<i>Stammdurchmesser</i>	25 cm
<i>Baumhöhe</i>	8 m
<i>Kronendurchmesser</i>	4 m
<i>Schädigungsgrad</i>	Stärker geschädigt
<i>Sicherheitserwartung des Verkehrs</i>	Hoch

<i>Krone</i>	Schwere Beeinträchtigung der Funktion
<i>Kronengerüst</i>	Erhebliche Schäden
<i>Stammkopf</i>	unauffällig
<i>Stamm</i>	Aktuell unauffällig
<i>Stammfuß</i>	Baumfremder Bewuchs
<i>Wurzel</i>	Aktuell unauffällig
<i>Standplatz</i>	Grünstreifen zur angrenzenden Laube
<i>Sonstiges</i>

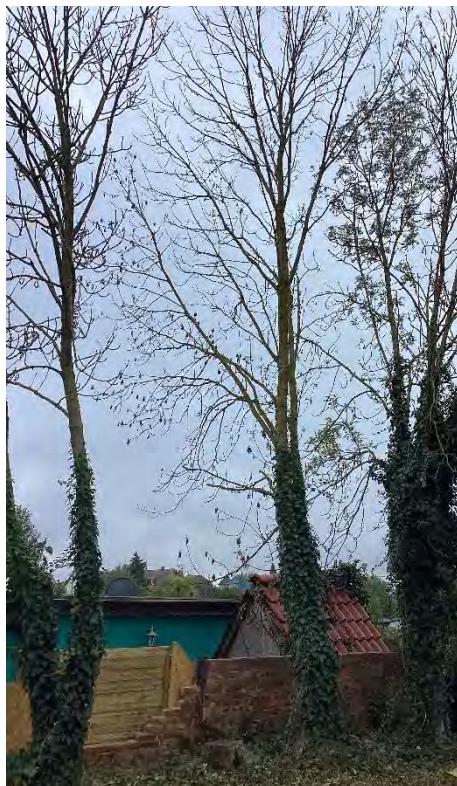
<i>Standort</i>	Straßenbaum
<i>Flurstück</i>	Flur 3 / Flurstück 791
<i>Lage</i>	Olvenstedter Weg Niederndodeleben
<i>Nr. Baumkataster</i>	NDL-Fällung-005
<i>Funktion</i>	Straßen- oder Alleebaum
<i>Baumart</i>	Esche (Fraxinus excelsior)
<i>Stämmigkeit</i>	2
<i>Vitalität Roloff</i>	3
<i>FLL-Entwicklungsphase</i>	Reifephase
<i>Stammdurchmesser</i>	30 cm
<i>Baumhöhe</i>	8 m
<i>Kronendurchmesser</i>	5 m
<i>Schädigungsgrad</i>	Stärker geschädigt
<i>Sicherheitserwartung des Verkehrs</i>	Hoch

<i>Krone</i>	Schwere Beeinträchtigung der Funktion
<i>Kronengerüst</i>	Erhebliche Schäden
<i>Stammkopf</i>	unauffällig
<i>Stamm</i>	Aktuell unauffällig
<i>Stammfuß</i>	Baumfremder Bewuchs
<i>Wurzel</i>	Aktuell unauffällig
<i>Standplatz</i>	Grünstreifen zur angrenzenden Laube
<i>Sonstiges</i>

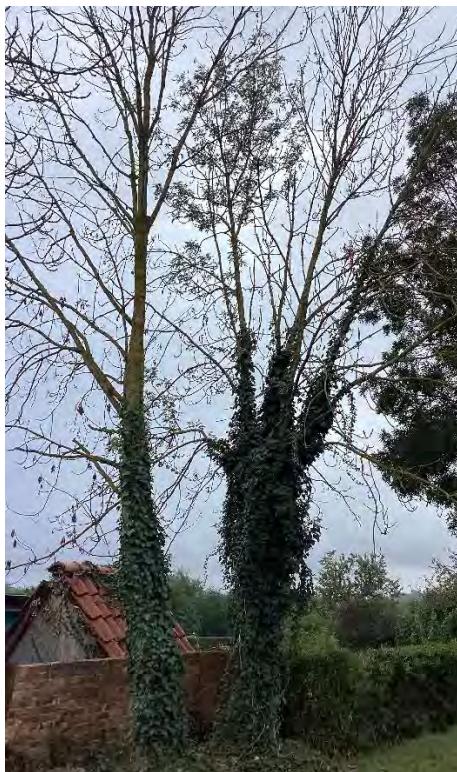
<i>Standort</i>	Straßenbaum
<i>Flurstück</i>	Flur 3 / Flurstück 791
<i>Lage</i>	Olvenstedter Weg Niederndodeleben
<i>Nr. Baumkataster</i>	NDL-Fällung-006
<i>Funktion</i>	Straßen- oder Alleebaum
<i>Baumart</i>	Esche (Fraxinus excelsior)
<i>Stämmigkeit</i>	1
<i>Vitalität Roloff</i>	3
<i>FLL-Entwicklungsphase</i>	Reifephase
<i>Stammdurchmesser</i>	30 cm
<i>Baumhöhe</i>	7 m
<i>Kronendurchmesser</i>	5 m
<i>Schädigungsgrad</i>	Stärker geschädigt
<i>Sicherheitserwartung des Verkehrs</i>	Hoch

<i>Krone</i>	Schwere Beeinträchtigung der Funktion
<i>Kronengerüst</i>	Erhebliche Schäden
<i>Stammkopf</i>	unauffällig
<i>Stamm</i>	Aktuell unauffällig
<i>Stammfuß</i>	Baumfremder Bewuchs
<i>Wurzel</i>	Aktuell unauffällig
<i>Standplatz</i>	Grünstreifen zur angrenzenden Laube
<i>Sonstiges</i>

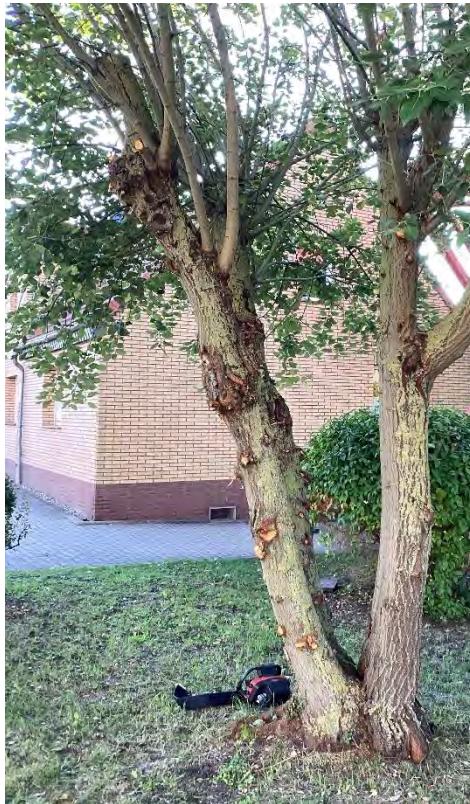
<i>Standort</i>	Straßenbaum
<i>Flurstück</i>	Flur 2 / Flurstück 2096
<i>Lage</i>	Walther-Rathenau-Straße
<i>Nr. Baumkataster</i>	Niederndodeleben
<i>Nr. Baumkataster</i>	NDL-W-RATHENAU-STR-10030
<i>Funktion</i>	Straßen- oder Alleebaum
<i>Baumart</i>	Weide (Salix spez.)
<i>Stämmigkeit</i>	3
<i>Vitalität Roloff</i>	1,5
<i>FLL-Entwicklungsphase</i>	Reifephase
<i>Stammdurchmesser</i>	cm
<i>Baumhöhe</i>	6 m
<i>Kronendurchmesser</i>	6 m
<i>Schädigungsgrad</i>	Stärker geschädigt
<i>Sicherheitserwartung des Verkehrs</i>	Hoch

<i>Krone</i>	Gekappt
<i>Kronengerüst</i>	Erhebliche Schäden
<i>Stammkopf</i>	unauffällig
<i>Stamm</i>	Rindenschäden, Einfaulungen
<i>Stammfuß</i>	Zwiesel mit Einfaulung und Rissbildung
<i>Wurzel</i>	Aktuell unauffällig
<i>Standplatz</i>	Grünstreifen zur angrenzenden Laube
<i>Sonstiges</i>

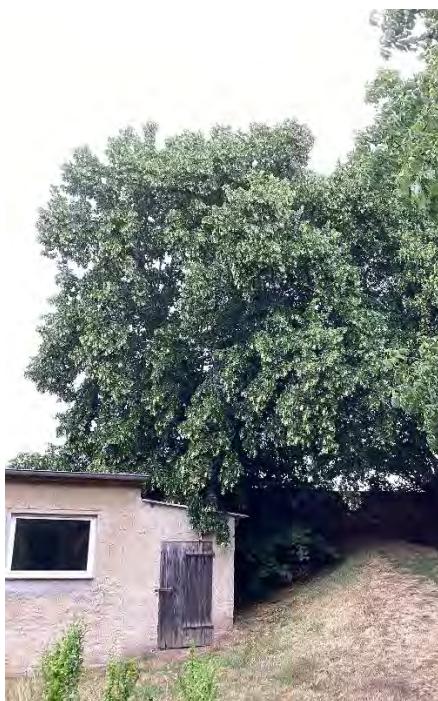
<i>Standort</i>	Nordgermersleben
<i>Flurstück</i>	Flur 17 / Flurstück 409
<i>Lage</i>	Spielplatz der Kita Thiespatzen
<i>Nr. Baumkataster</i>	NGL-KITA-00030
<i>Funktion</i>	Schattenbaum auf Spielplatz
<i>Baumart</i>	Linde(<i>Tilia cordata</i>)
<i>Stämmigkeit</i>	1
<i>Vitalität Roloff</i>	1
<i>FLL Entwicklungsphase</i>	Alterungsphase
<i>Stammdurchmesser</i>	124 cm
<i>Baumhöhe</i>	13 m
<i>Kronendurchmesser</i>	14 m
<i>Schädigungsgrad</i>	Stark geschädigt
<i>Sicherheitserwartung des Verkehrs</i>	Hoch

<i>Krone</i>	Gute Vitalität
<i>Kronengerüst</i>	Starkast abgestorben
<i>Stammkopf</i>	Zwiesel
<i>Stamm</i>	Stark geschädigt, mit Pilzbefall, Kompensationswachstum, ausgeprägter Hohlklang
<i>Stammfuß</i>	Überfüllung
<i>Wurzel</i>	
<i>Standplatz</i>	Grenzgehölz an Kita, mit Aushub überfüllt als Rodelberg
<i>Sonstiges</i>	Größere Einfäulung am Stamm bis in den Wurzelbereich.

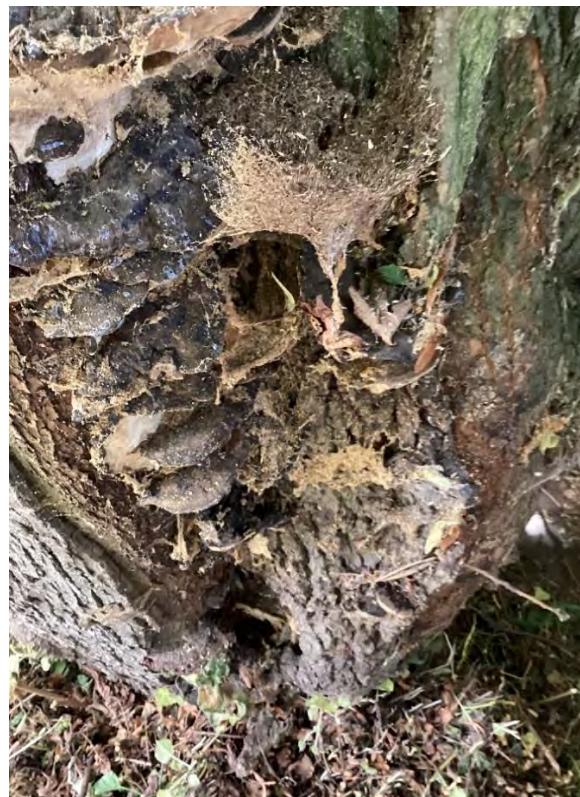
Hohler Stamm mit massiven Pilzbefall bis in den Wurzelanläufen.

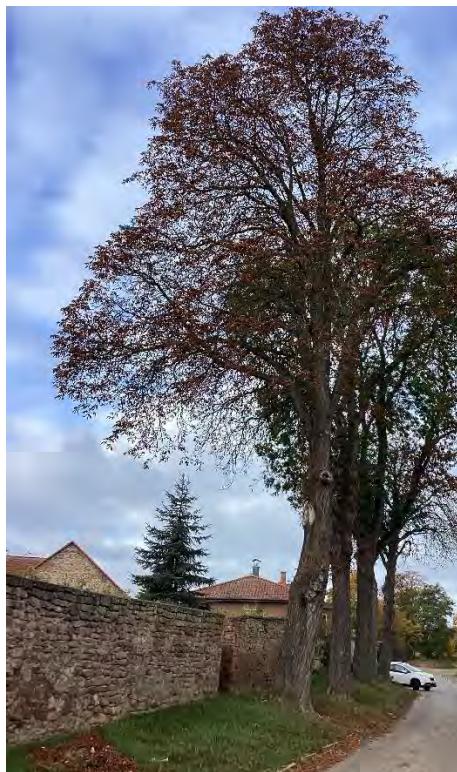
<i>Standort</i>	Straßenbaum
<i>Flurstück</i>	Flur 17 / Flurstück 361
<i>Lage</i>	Müggenburg Nordgermersleben
<i>Nr. Baumkataster</i>	NGL-MÜGGENBURG-10010
<i>Funktion</i>	Straßen- oder Alleebaum
<i>Baumart</i>	Gemeine Roßkastanie (Aesculus hippocastanum)
<i>Stämmigkeit</i>	1
<i>Vitalität Roloff</i>	1
<i>FLL-Entwicklungsphase</i>	Alterungsphase
<i>Stammdurchmesser</i>	90 cm
<i>Baumhöhe</i>	24 m
<i>Kronendurchmesser</i>	10 m
<i>Schädigungsgrad</i>	Stärker geschädigt
<i>Sicherheitserwartung des Verkehrs</i>	Hoch

<i>Krone</i>	Wachstum und Entwicklung ausreichen.
<i>Kronengerüst</i>	Erhebliche Schäden
<i>Stammkopf</i>	Astungswunden Eingefauelt
<i>Stamm</i>	Astungswunden im Starkastbereich massiv Eingefauelt
<i>Stammfuß</i>	unauffällig
<i>Wurzel</i>	Aktuell unauffällig
<i>Standplatz</i>	Grünstreifen neben Gehweg an einer Schräge
<i>Sonstiges</i>

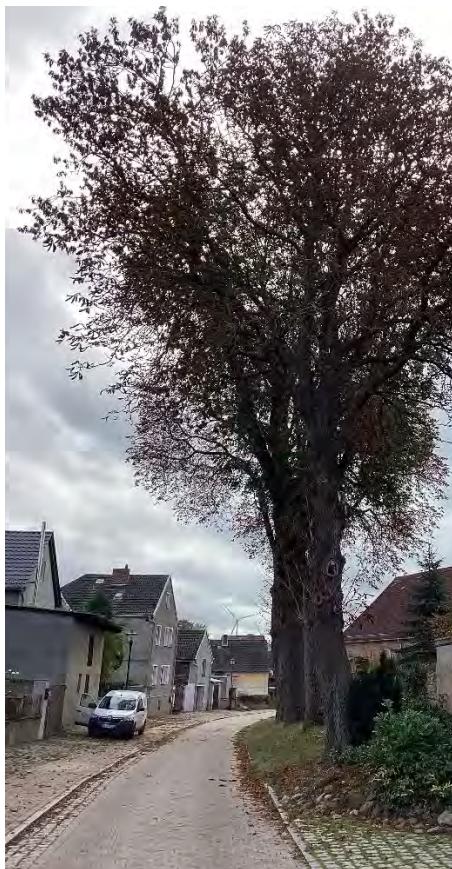
<i>Standort</i>	Straßenbaum
<i>Flurstück</i>	Flur 17 / Flurstück 361
<i>Lage</i>	Müggenburg Nordgermersleben NGL-MÜGGENBURG-10050
<i>Nr. Baumkataster</i>	
<i>Funktion</i>	Straßen- oder Alleebaum
<i>Baumart</i>	Gemeine Roßkastanie (Aesculus hippocastanum)
<i>Stämmigkeit</i>	1
<i>Vitalität Roloff</i>	1
<i>FLL-Entwicklungsphase</i>	Alterungsphase
<i>Stammdurchmesser</i>	73 cm
<i>Baumhöhe</i>	17 m
<i>Kronendurchmesser</i>	10 m
<i>Schädigungsgrad</i>	Stärker geschädigt
<i>Sicherheitserwartung des Verkehrs</i>	Hoch

<i>Krone</i>	Wachstum und Entwicklung ausreichen.
<i>Kronengerüst</i>	Erhebliche Schäden
<i>Stammkopf</i>	Astungswunden Eingefauelt
<i>Stamm</i>	Astungswunden im Starkastbereich massiv Eingefauelt
<i>Stammfuß</i>	unauffällig
<i>Wurzel</i>	Aktuell unauffällig
<i>Standplatz</i>	Grünstreifen neben Gehweg an einer Schräge
<i>Sonstiges</i>

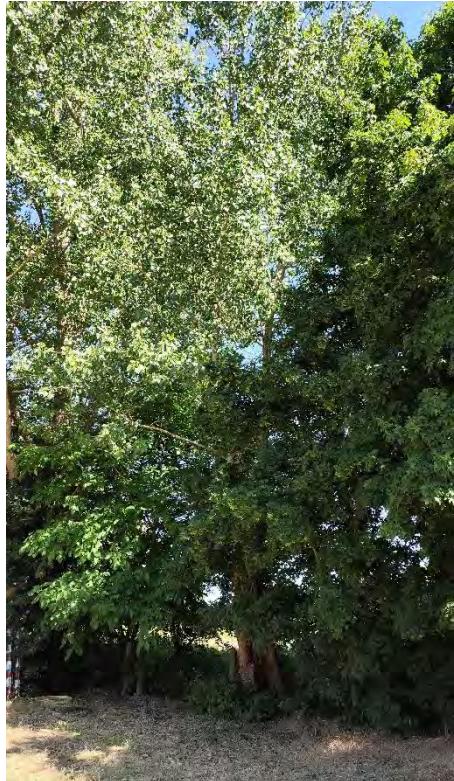
<i>Standort</i>	Rottmersleben
<i>Flurstück</i>	Flur 5 / Flurstück 933
<i>Lage</i>	Zum Sportplatz
<i>Nr. Baumkataster</i>	
<i>Funktion</i>	Begleitgrün Sportplatz
<i>Baumart</i>	Pappel(Populus alba)
<i>Stämmigkeit</i>	1
<i>Vitalität Roloff</i>	1
<i>FLL Entwicklungsphase</i>	Reifephase
<i>Stammdurchmesser</i>	66 cm
<i>Baumhöhe</i>	14 m
<i>Kronendurchmesser</i>	6 m
<i>Schädigungsgrad</i>	Stark geschädigt
<i>Sicherheitserwartung des Verkehrs</i>	Hoch

<i>Krone</i>	
<i>Kronengerüst</i>	
<i>Stammkopf</i>	Zwiesel
<i>Stamm</i>	Stark geschädigt
<i>Stammfuß</i>	Stark geschädigt
<i>Wurzel</i>	Ohne Befund
<i>Standplatz</i>	Grenzgehölz Sportplatz zum Parkplatz , auf naturnaher Bodenscheibe
<i>Sonstiges</i>	Größere Einfaulung am Stamm bis in den Wurzelbereich.

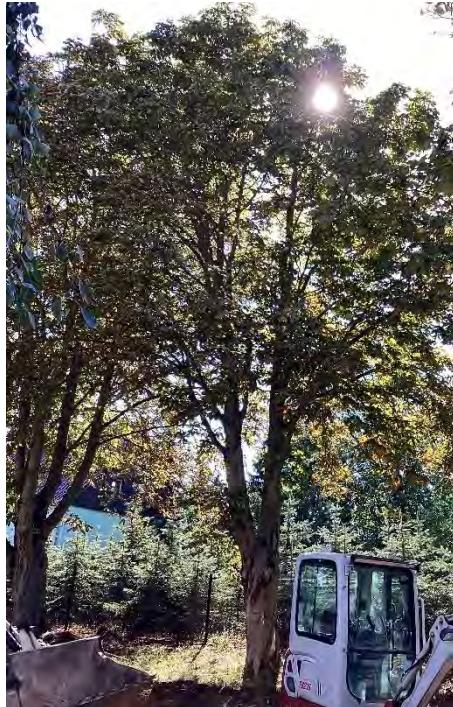
<i>Standort</i>	Wellen
	<i>Flurstück</i>	Flur 2 / Flurstück 91/46
	<i>Lage</i>	Irxlebener Siedlung
	<i>Nr. Baumkataster</i>	WE-IRXLEBENER-SIEDLUNG-07
	<i>Funktion</i>	Alleebaum
	<i>Baumart</i>	Gemeine Rosskastanie (Aesculus hippocastanum)
	<i>Stämmigkeit</i>	1
	<i>Vitalität Roloff</i>	1,5
	<i>FLL Entwicklungsphase</i>	Alterungsphase
	<i>Stammdurchmesser</i>	47 cm
	<i>Baumhöhe</i>	12 m
	<i>Kronendurchmesser</i>	6 m
	<i>Schädigungsgrad</i>	Stark geschädigt
	<i>Sicherheitserwartung des Verkehrs</i>	Hoch

<i>Krone</i>	Verfrühter Laubfall (Miniermotte),
<i>Kronengerüst</i>	Großflächige Rindenschäden, Astungswunden,
<i>Stammkopf</i>	Zwiesel mit ausgeprägten Riss
<i>Stamm</i>	Stark geschädigt, Faulungen, Astungswunden
<i>Stammfuß</i>	Anfahrschäden,
<i>Wurzel</i>	Starke Beschädigungen durch Schachtarbeiten
<i>Standplatz</i>	Straßenbegleitgrün, auf naturnaher Bodenscheibe
<i>Sonstiges</i>
