BAUMPROTOKOLL ZUR FÄLLUNG

BAUMBEURTEILUNG MIT STAMMDATEN

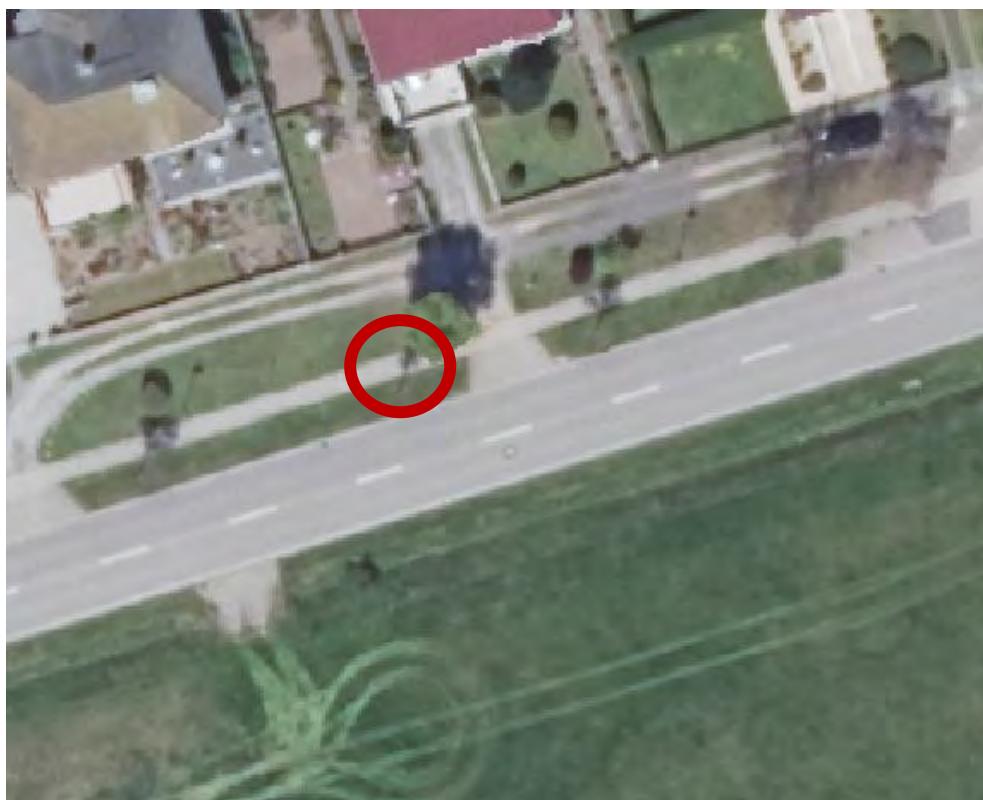
Ansicht Baum

<i>Standort</i>	Bebertal
<i>Flurstück</i>	Flur 6 / Flurstück 657/110
<i>Lage</i>	Friedensstraße
<i>Nr. Baumkataster</i>	BE-FRIEDENSSTR-11090
<i>Funktion</i>	Straßenbaum
<i>Baumart</i>	Weißdorn (<i>Crataegus monogyna</i>)
<i>Stämmigkeit</i>	1
<i>Vitalität Roloff</i>	VS 5
<i>FLL Entwicklungsphase</i>	Reifephase
<i>Stammdurchmesser</i>	15 cm
<i>Baumhöhe</i>	5,5 m
<i>Kronendurchmesser</i>	2 m
<i>Schädigungsgrad</i>	Vollständig abgestorben
<i>Sicherheitserwartung des Verkehrs</i>	Hoch

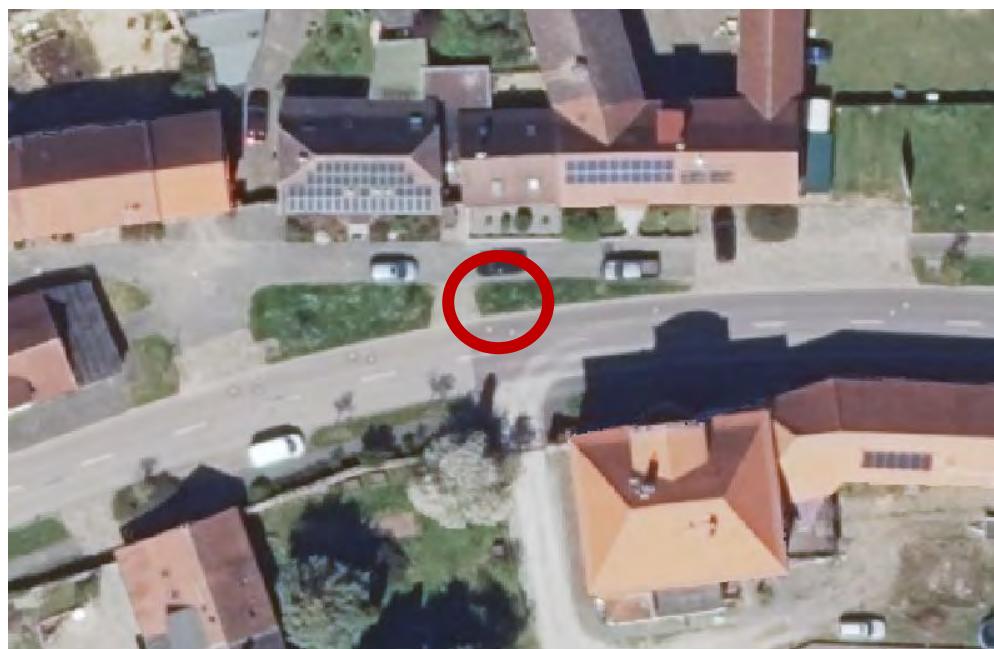
Ansicht Baum

<i>Standort</i>	Bebertal
<i>Flurstück</i>	Flur 6 / Flurstück 657/110
<i>Lage</i>	Friedensstraße
<i>Nr. Baumkataster</i>	BE-FRIEDENSSTR-11110
<i>Funktion</i>	Straßenbaum
<i>Baumart</i>	Weißdorn (Crataegus monogyna)
<i>Stämmigkeit</i>	1
<i>Vitalität Roloff</i>	VS 5
<i>FLL Entwicklungsphase</i>	Reifephase
<i>Stammdurchmesser</i>	15 cm
<i>Baumhöhe</i>	5,1 m
<i>Kronendurchmesser</i>	2,1 m
<i>Schädigungsgrad</i>	Vollständig abgestorben
<i>Sicherheitserwartung des Verkehrs</i>	Hoch

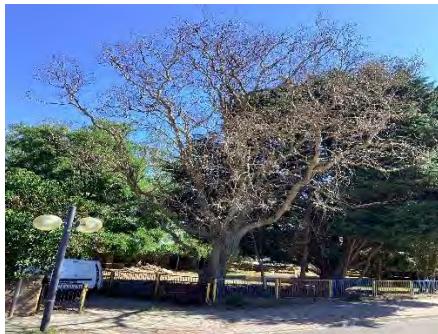
<i>Standort</i>	Hermsdorf
<i>Flurstück</i>	Flur 4 / Flurstück 851
<i>Lage</i>	Neue Straße
<i>Nr. Baumkataster</i>	HE-KITA-GARTEN-10010
<i>Funktion</i>	Solitärbaum
<i>Baumart</i>	Weide (Salix matsudana)
<i>Stämmigkeit</i>	1
<i>Vitalität Roloff</i>	VS 5
<i>FLL Entwicklungsphase</i>	Alterungsphase
<i>Stammdurchmesser</i>	65 cm
<i>Baumhöhe</i>	14 m
<i>Kronendurchmesser</i>	8 m
<i>Schädigungsgrad</i>	Vollständig abgestorben
<i>Sicherheitserwartung des Verkehrs</i>	Hoch

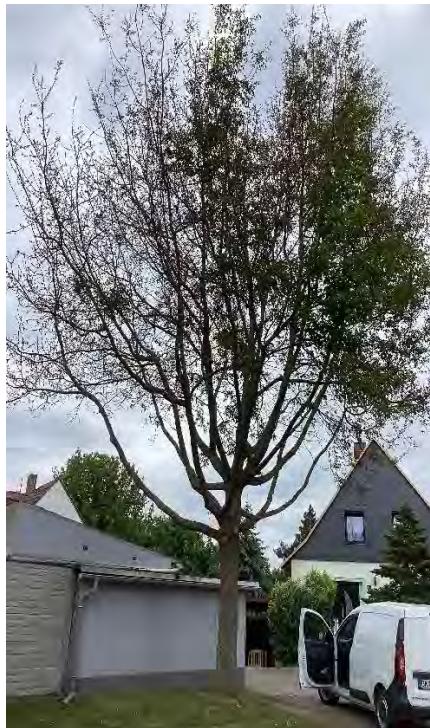
<i>Standort</i>	Grünfläche neben Stromkasten
<i>Flurstück</i>	Flur 2 / Flurstück 2096
<i>Lage</i>	Morgenstr.
<i>Nr. Baumkataster</i>	HO-MORGENSTR-10020
<i>Funktion</i>	Solitärbbaum
<i>Baumart</i>	Stieleiche (Quercus robur)
<i>Stämmigkeit</i>	1
<i>Vitalität Roloff</i>	2
<i>FLL-Entwicklungsphase</i>	Reifephase
<i>Stammdurchmesser</i>	35 cm
<i>Baumhöhe</i>	15 m
<i>Kronendurchmesser</i>	10 m
<i>Schädigungsgrad</i>	Stark geschädigt
<i>Sicherheitserwartung des Verkehrs</i>	Hoch

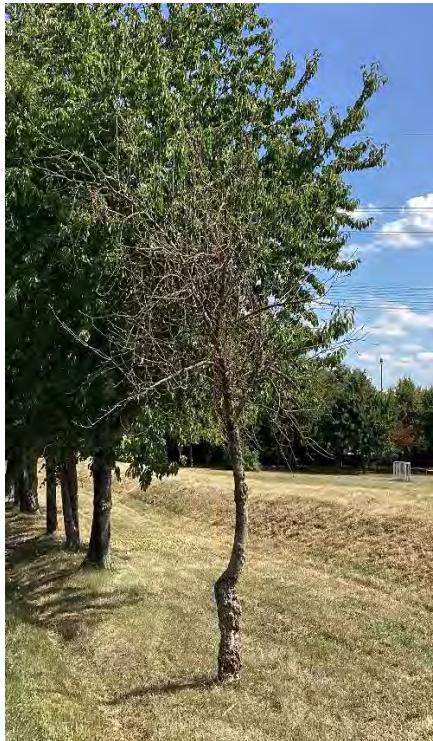
<i>Standort</i>	Hermsdorfer Str.
<i>Flurstück</i>	Flur 1 / Flurstück 117/1
<i>Lage</i>	Höhe Feuerwehr Hohenwarsleben
<i>Nr. Baumkataster</i>	HO-Fällung-2025-001
<i>Funktion</i>	Straßenbegleitgrün
<i>Baumart</i>	Apfel (Malus spez)
<i>Stämmigkeit</i>	1
<i>Vitalität Roloff</i>	3
<i>FLL-Entwicklungsphase</i>	Reifephase
<i>Stammdurchmesser</i>	15 cm
<i>Baumhöhe</i>	4 m
<i>Kronendurchmesser</i>	3 m
<i>Schädigungsgrad</i>	Vollständig abgestorben
<i>Sicherheitserwartung des Verkehrs</i>	Hoch

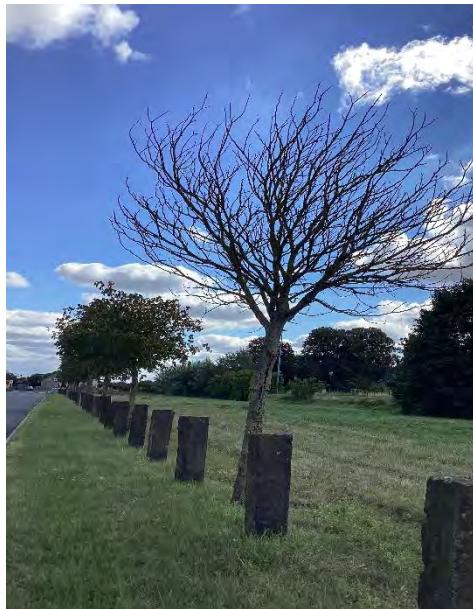
<i>Standort</i>	Straßenbaum
<i>Flurstück</i>	Flur 18 / Flurstück 378
<i>Lage</i>	Bahnhofstraße Nordgermersleben
<i>Nr. Baumkataster</i>	NGL-BAHNHOFSTR-10370
<i>Funktion</i>	Straßen- oder Alleebaum
<i>Baumart</i>	Gemeine Roßkastanie (Aesculus hippocastanum)
<i>Stämmigkeit</i>	1
<i>Vitalität Roloff</i>	3
<i>FLL-Entwicklungsphase</i>	Alterungsphase
<i>Stammdurchmesser</i>	17 cm
<i>Baumhöhe</i>	3,3 m
<i>Kronendurchmesser</i>	2,5 m
<i>Schädigungsgrad</i>	abgestorben
<i>Sicherheitserwartung des Verkehrs</i>	Hoch

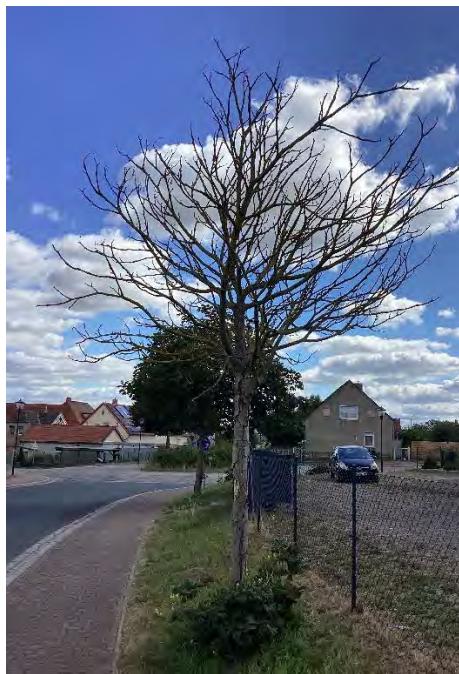
<i>Standort</i>	Straßenbaum
<i>Flurstück</i>	Flur 18 / Flurstück 378
<i>Lage</i>	Bahnhofstraße Nordgermersleben
<i>Nr. Baumkataster</i>	NGL-BAHNHOFSTR-10500
<i>Funktion</i>	Straßen- oder Alleebaum
<i>Baumart</i>	Gemeine Roßkastanie (Aesculus hippocastanum)
<i>Stämmigkeit</i>	1
<i>Vitalität Roloff</i>	3
<i>FLL-Entwicklungsphase</i>	Alterungsphase
<i>Stammdurchmesser</i>	18 cm
<i>Baumhöhe</i>	4 m
<i>Kronendurchmesser</i>	2,4 m
<i>Schädigungsgrad</i>	abgestorben
<i>Sicherheitserwartung des Verkehrs</i>	Hoch

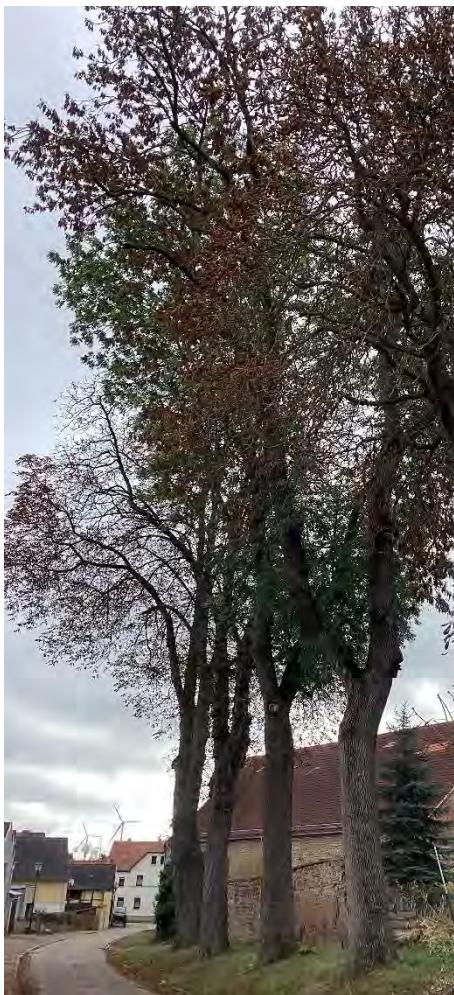
<i>Standort</i>	Straßenbaum
<i>Flurstück</i>	Flur 17 / Flurstück 361
<i>Lage</i>	Müggenburg Nordgermersleben
<i>Nr. Baumkataster</i>	NGL-MÜGGENBURG-10040
<i>Funktion</i>	Straßen- oder Alleebaum
<i>Baumart</i>	Gemeine Esche (Fraxinus excelsior)
<i>Stämmigkeit</i>	1
<i>Vitalität Roloff</i>	1
<i>FLL-Entwicklungsphase</i>	Alterungsphase
<i>Stammdurchmesser</i>	73 cm
<i>Baumhöhe</i>	26 m
<i>Kronendurchmesser</i>	12 m
<i>Schädigungsgrad</i>	Stärker geschädigt
<i>Sicherheitserwartung des Verkehrs</i>	Hoch

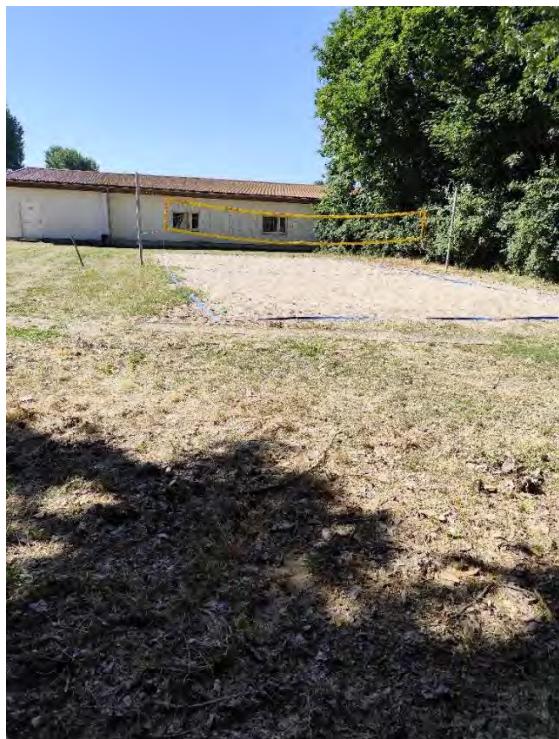
Blick auf angrenzendes Volleyballfeld

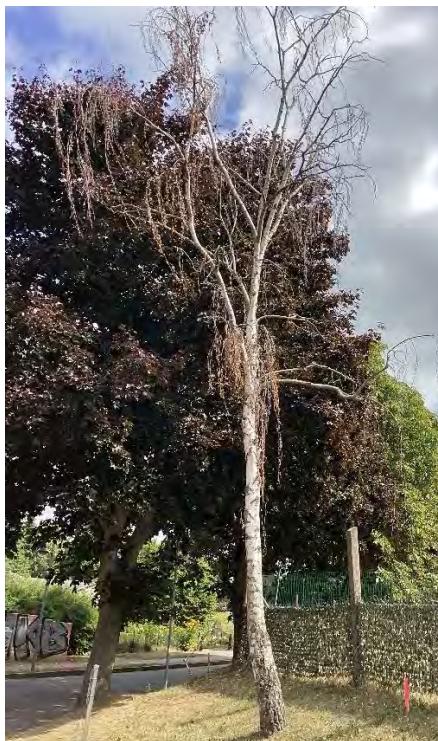
<i>Standort</i>	Straßenbegleitgrün
<i>Flurstück</i>	Flur 1 / Flurstück 403
<i>Lage</i>	Ernst-Thälmann-Str.44 Wellen
<i>Nr. Baumkataster</i>	WE-E-TH-STR-10111
<i>Funktion</i>	Solitärbaum
<i>Baumart</i>	Birke (Betula pendula)
<i>Stämmigkeit</i>	1
<i>Vitalität Roloff</i>	3
<i>FLL-Entwicklungsphase</i>	Reifephase
<i>Stammdurchmesser</i>	29 cm
<i>Baumhöhe</i>	12 m
<i>Kronendurchmesser</i>	6 m
<i>Schädigungsgrad</i>	Stärker geschädigt
<i>Sicherheitserwartung des Verkehrs</i>	Hoch

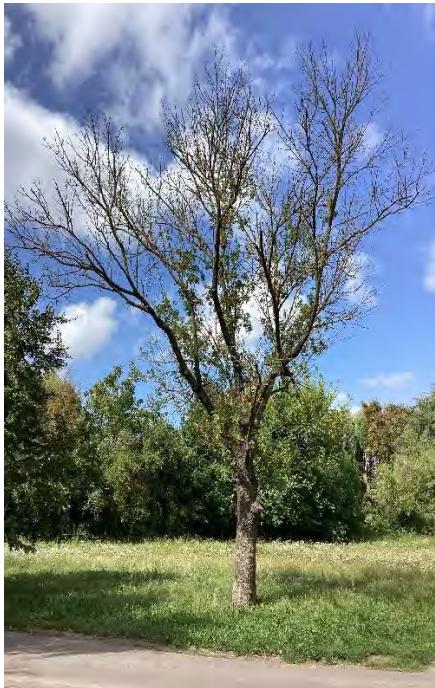
<i>Standort</i>	Grünfläche vor Schwimmbad
<i>Flurstück</i>	Flur 3 / Flurstück 100/1
<i>Lage</i>	Burgende Wellen
<i>Nr. Baumkataster</i>	WE-Fällung-01
<i>Funktion</i>	Solitärbbaum Grünfläche
<i>Baumart</i>	Esche (Fraxinus excelsior)
<i>Stämmigkeit</i>	1
<i>Vitalität Roloff</i>	2,5
<i>FLL-Entwicklungsphase</i>	Reifephase
<i>Stammdurchmesser</i>	35 cm
<i>Baumhöhe</i>	14 m
<i>Kronendurchmesser</i>	6 m
<i>Schädigungsgrad</i>	Stärker geschädigt
<i>Sicherheitserwartung des Verkehrs</i>	Hoch

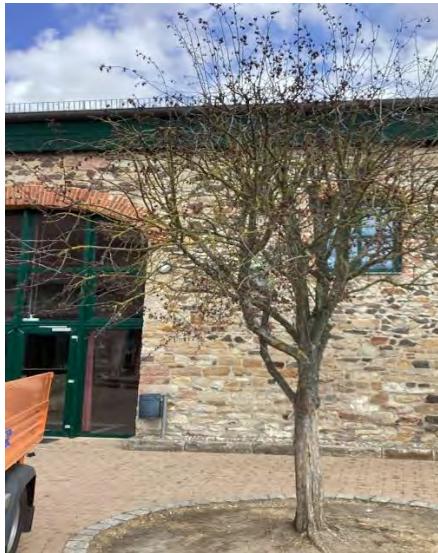
<i>Standort</i>	Vor Bürgerhaus
<i>Flurstück</i>	Flur 3 / Flurstück 688
<i>Lage</i>	Thomas-Münzer-Str 8a Wellen
<i>Nr. Baumkataster</i>	WE-Fällung-02
<i>Funktion</i>	Solitärbaum
<i>Baumart</i>	Rotdorn (Crataegus laevigata)
<i>Stämmigkeit</i>	1
<i>Vitalität Roloff</i>	3
<i>FLL-Entwicklungsphase</i>	Reifephase
<i>Stammdurchmesser</i>	14 cm
<i>Baumhöhe</i>	5 m
<i>Kronendurchmesser</i>	4 m
<i>Schädigungsgrad</i>	Stärker geschädigt
<i>Sicherheitserwartung des Verkehrs</i>	Hoch
